『修繕工事 住民説明会 実施報告』

内容: ①「非常階段補修・塗装工事」と②「給水設備工事」の概要説明と各質疑応答

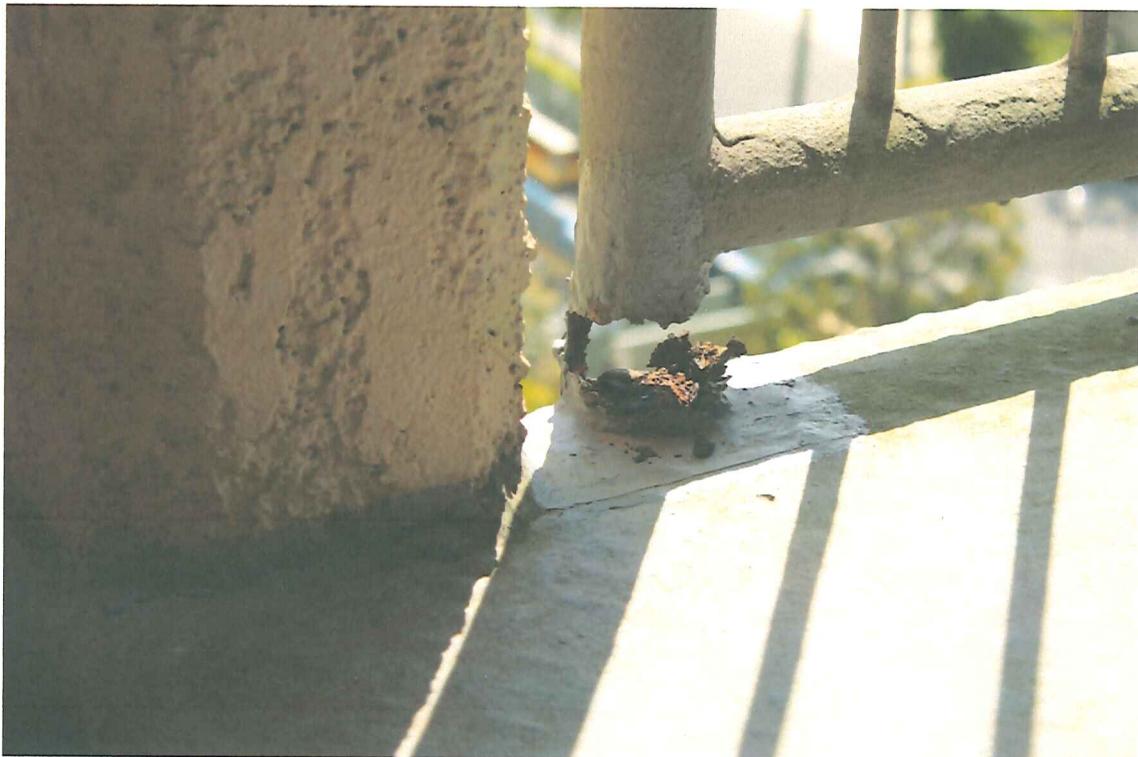
1、非常階段の支柱

- ・現地調査結果の説明…写真をプロジェクターでスライド撮影し、腐食の度合い、サビの酷さを共通認識する。支柱の根元が崩れ落ちたり、踊り場に穴があいている箇所を全員で目の当たりにする。
(写真については別紙1、2参照)

→ 溶接の前に事前処理をしっかりとやることで、同じことがないように留意する。

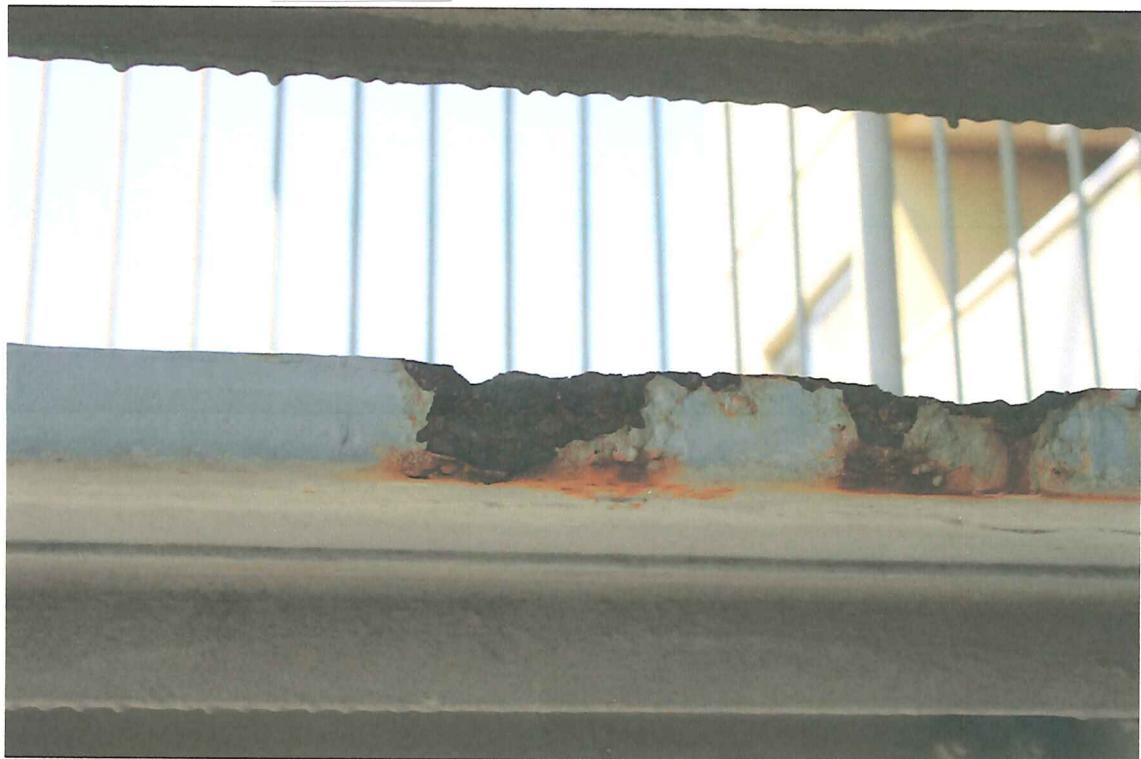
2、非常階段のステップ

→ 踊り場のステップ1枚分。裏側は雨水が回流し、サビや腐食がすすんでいる。
周辺の支柱も溶接する必要がある。

→ 雨水が水たまりになり、水はけが悪いので20年以上前にあけたようだ。

→ 階段の歪みを取れば水たまりは解消できるが、経費がかさむ。

各階の傷みの様子を見ながら最終判断する。

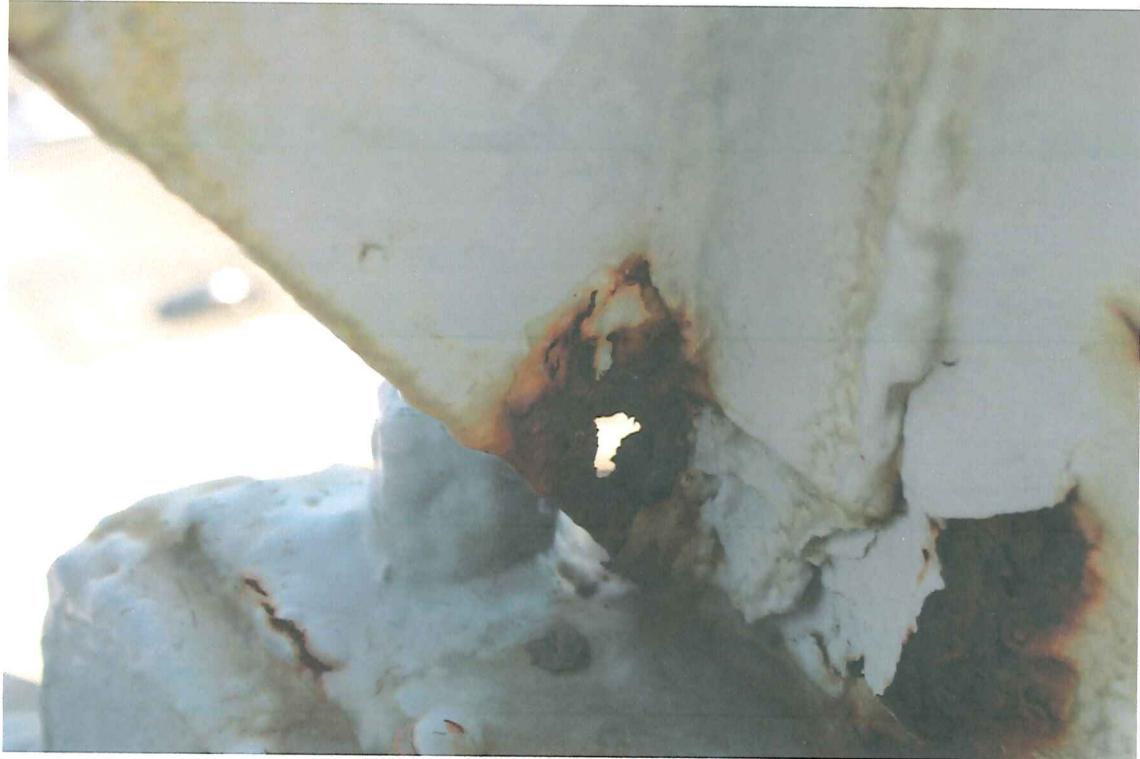
3、高架タンク架台の支柱

・現地調査結果の説明…写真をプロジェクターでスライド撮影し、高架水槽の土台が腐敗しボロボロに侵蝕している実態を説明する。
支柱部分の歪みや傷みに一同が息を呑むシーンが続く。

高架水槽自体を交換する必要もあるが、それ以前に土台が危機的状態にある。

大地震が起きた場合は、重みに耐えられず落下の危険があり、2次災害の心配もある。

圧力タンクは5～7年周期で交換する必要があるが、各棟@10万円程度で足りる。
ただし、新方式に切り替える場合には、バイパス工事の関係で工事着工時と工事終了時の2度の断水が、各半日程度生じる。
現行の高架式を継続する場合の断水は工事時の1回だが、断水時間はまる1日である。
近隣のマンションも一様に地上圧力タンク方式をとりいれている。
以上のことから、委員会としては新たに地上圧力タンク方式を提案したい。
なお、ここで使う「タンク」はモーターをコントロールするもので水を貯蔵するものではないことに留意願う。

→ 撤去する予定である。
